**CONTRATO Nº 09/2025**  
**PROCESSO DE ADMINISTRATIVO Nº 1173/2025**

**LAUDO TÉCNICO DE ENGENHARIA**

**OBJETO: PRESTAÇÃO DE SERVIÇOS DE ENGENHARIA ESPECIALIZADA PARA PRESTAÇÃO DE SERVIÇOS TÉCNICOS DE ATUALIZAÇÃO DA PLANILHA ORÇAMENTÁRIA DA OBRA DE CONSTRUÇÃO DO NOVO PRÉDIO DA CÂMARA MUNICIPAL DE BOM JESUS DOS PERDÕES, COM A INCLUSÃO DE NOVOS ITENS E ADEQUAÇÕES TÉCNICAS INDISPENSÁVEIS À FUNCIONALIDADE, ACESSIBILIDADE, SUSTENTABILIDADE E SEGURANÇA DA EDIFICAÇÃO.**

**Novo Prédio da Câmara Municipal de Bom Jesus dos Perdões**  
**Latitude: -23.138555° - Longitude: -46.469384°**

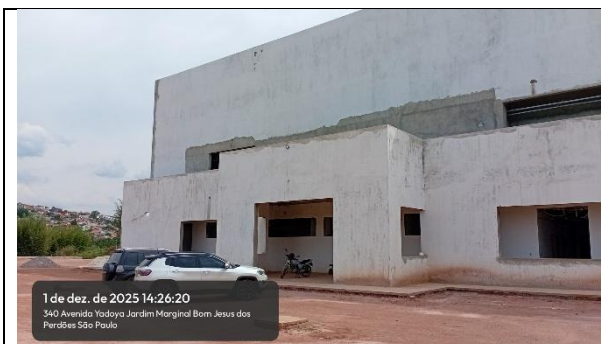
**Imagem 01 – Fachada externa**

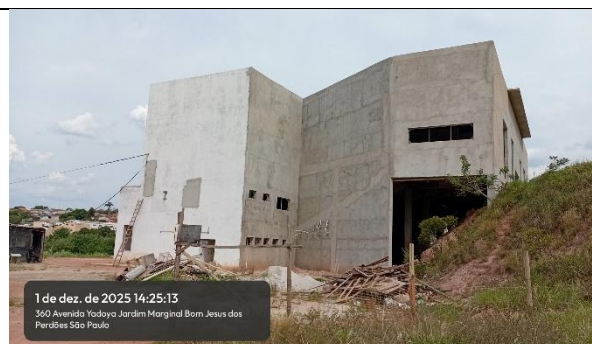
**Imagem 02 – Fachada externa**

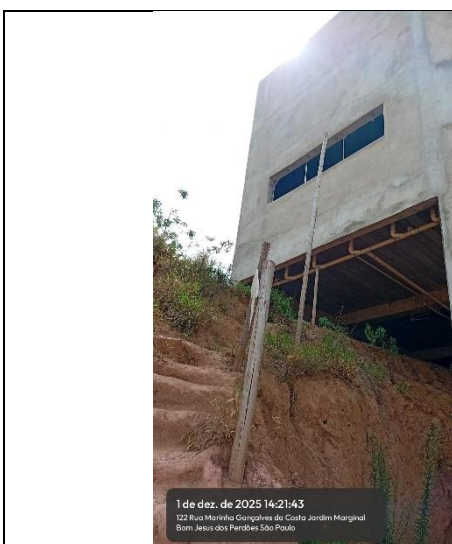
**Imagem 03 – Fachada externa (necessário muro de arrimo)**

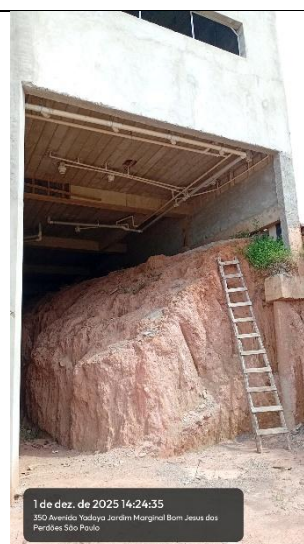
**Imagem 04 – Fachada externa (necessário muro de arrimo)**

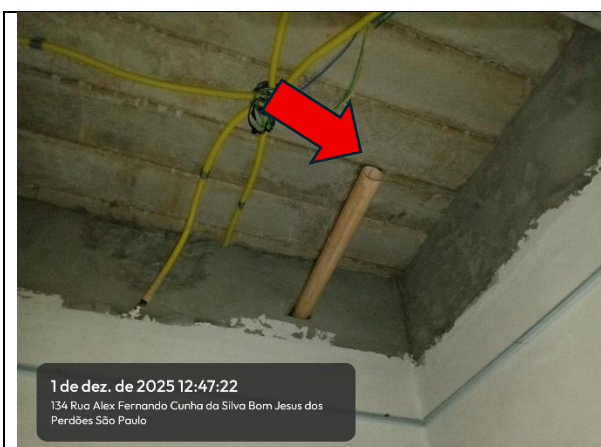
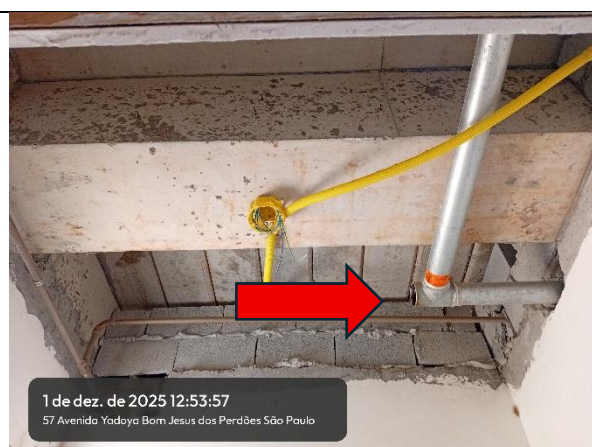
**Imagem 05 – Instalação Hidráulica não concluída**

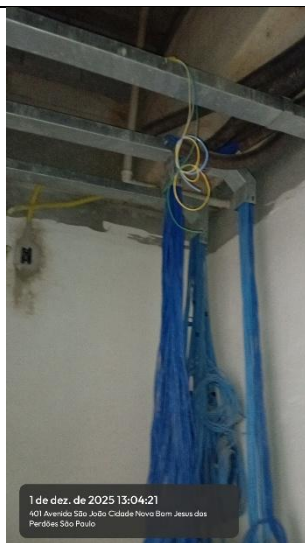
**Imagem 06 – Instalação de sistema de combate a incêndio não concluída**

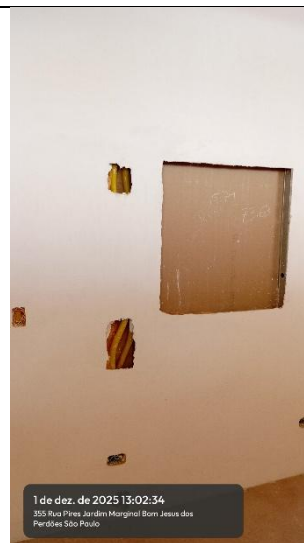
**Imagem 07 – Rede de Elétrica e lógica não concluída**

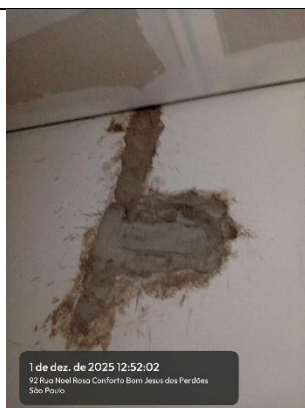
**Imagem 08 – Rede de Elétrica e lógica não concluída**

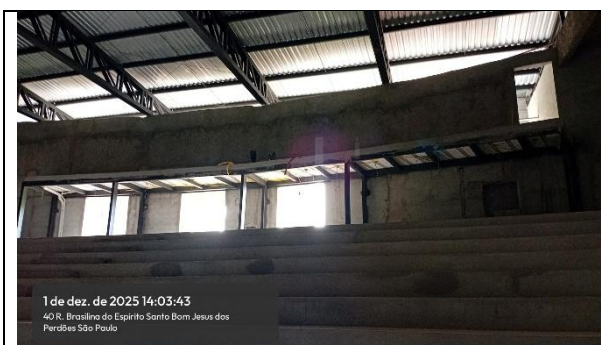
**Imagem 11 – Situação interna da obra inacabada (plenário)**

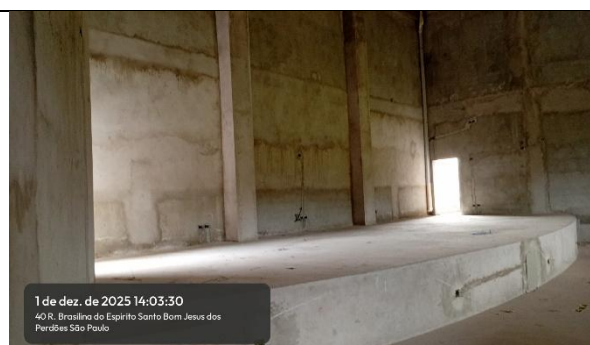
**Imagem 12 – Situação interna da obra inacabada (plenário)**

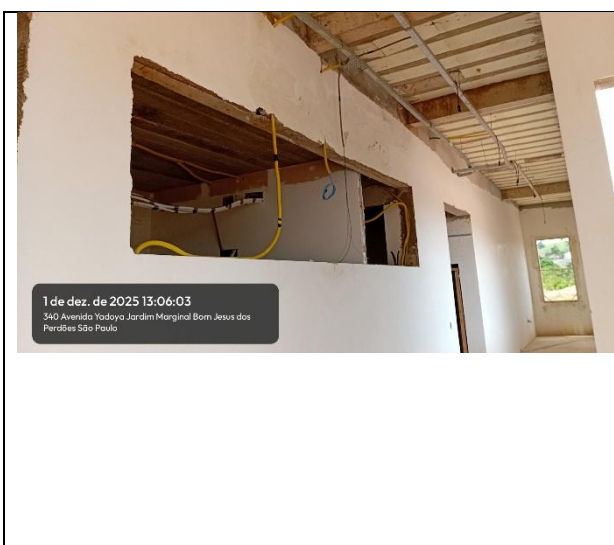
**Imagem 13 – Situação interna da obra inacabada (forros, esquadrias e peitoris)**

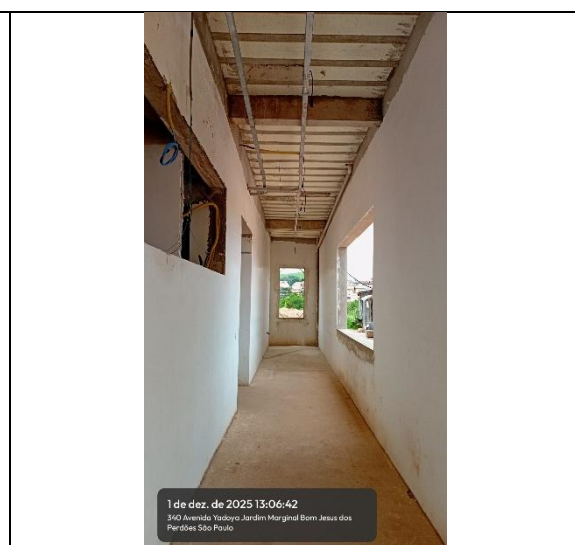
**Imagem 14 – Situação interna da obra inacabada (pisos e acabamentos)**

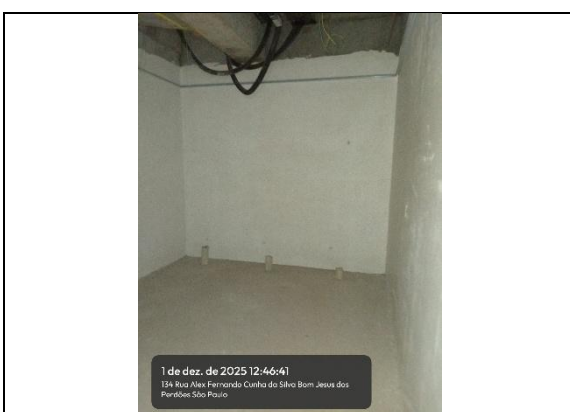
**Imagem 15 – Situação interna dos sanitários inacabados (louças, metais, divisórias)**

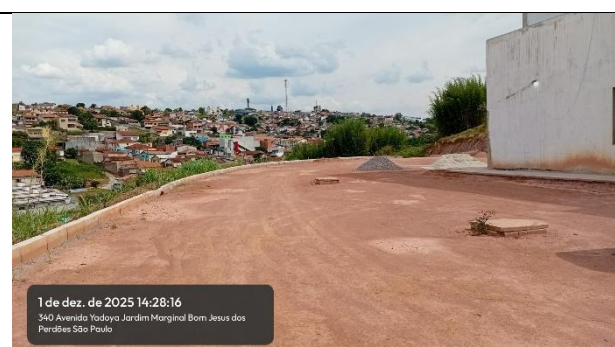
**Imagem 16 – Situação externa da obra (infraestrutura inacabada)**
