LAUDO TÉCNICO DE OBSOLESCÊNCIA - LTO

ÁREA EMITENTE: SERVIÇO DE ENGENHARIA CLÍNICA LIBERTAE
MEDICAL TECH LTDA
ASSUNTO: TOMÓGRAFO TOSHIBA CKCN 012B
CLIENTE FINAL: MUNICÍPIO DE BOM JESUS DOS PERDÕES/SP

RELATÓRIO TÉCNICO DE AVALIAÇÃO E CONDIÇÃO FUNCIONAL DE EQUIPAMENTO DE DIAGNÓSTICO POR IMAGEM

Equipamento: Tomógrafo Computadorizado Aquilion 8 / Aquilion 8-slice CT Scanner

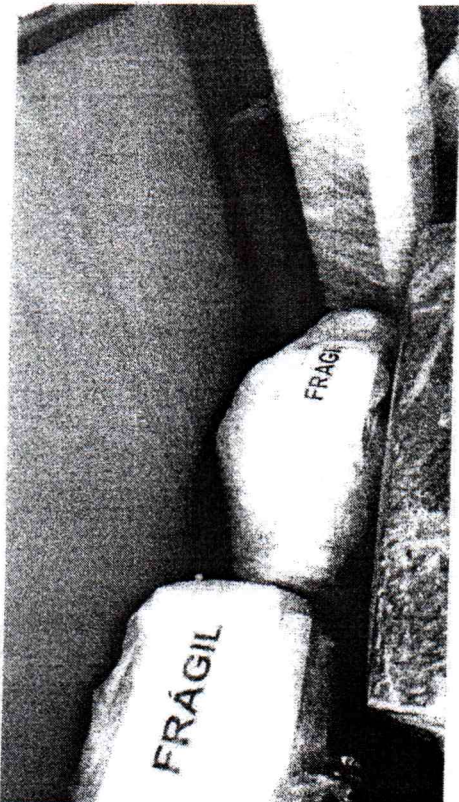
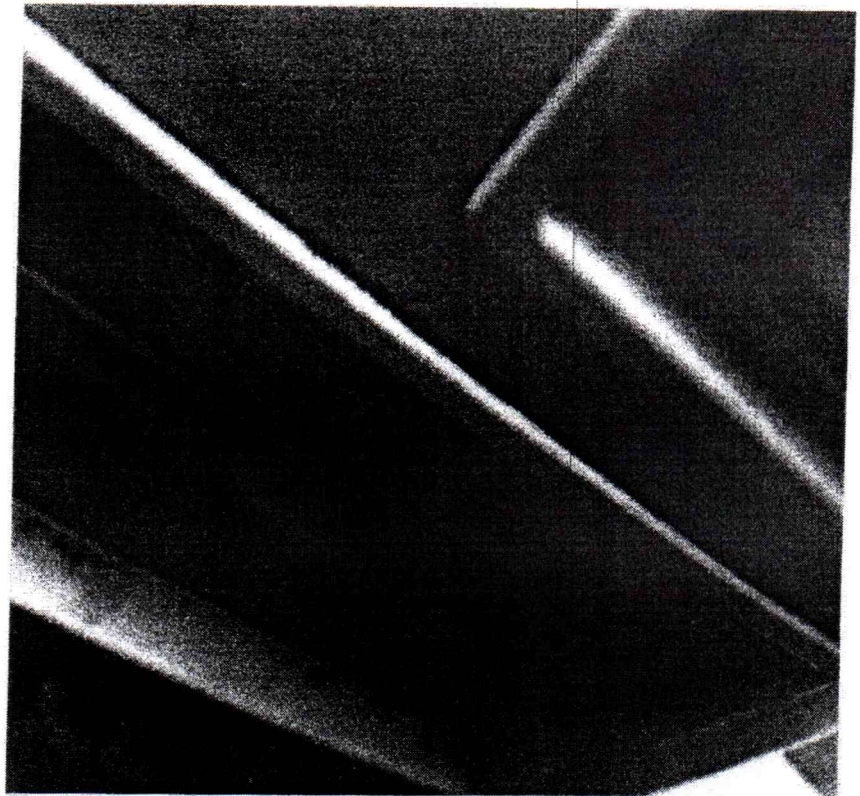
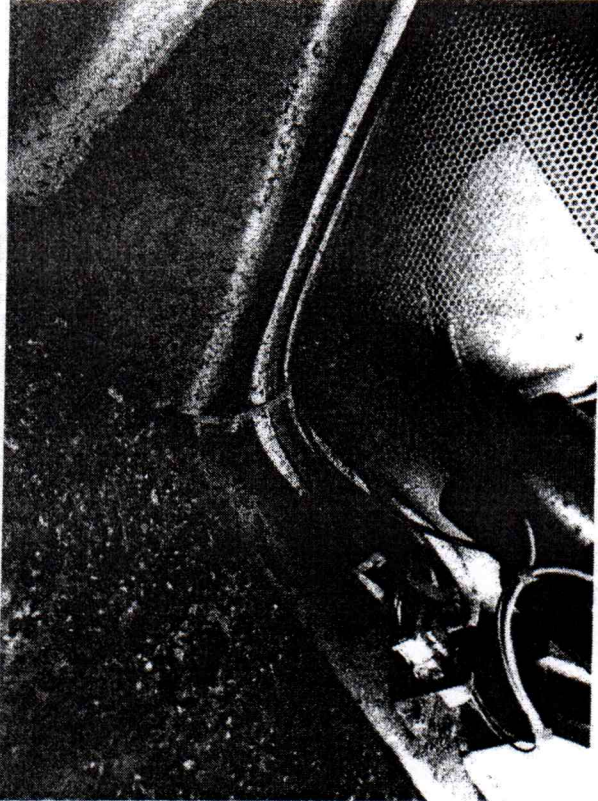
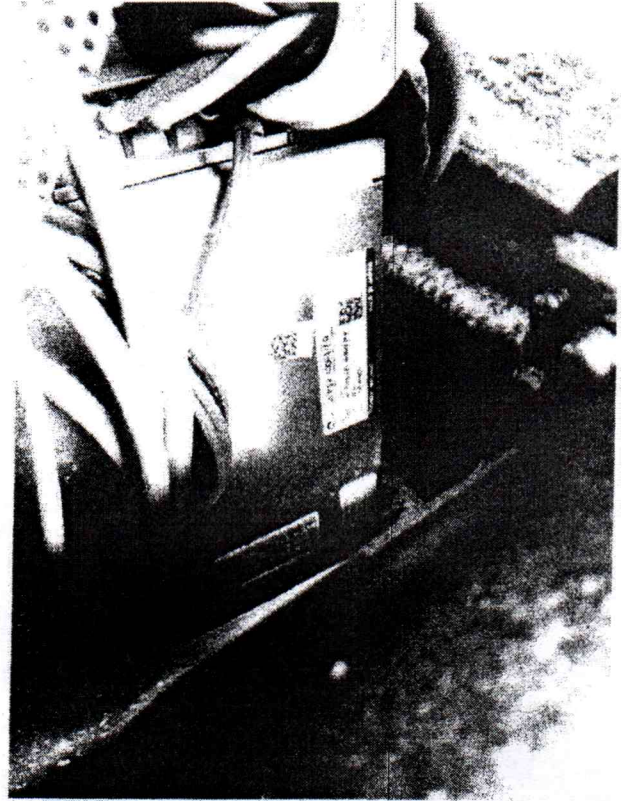
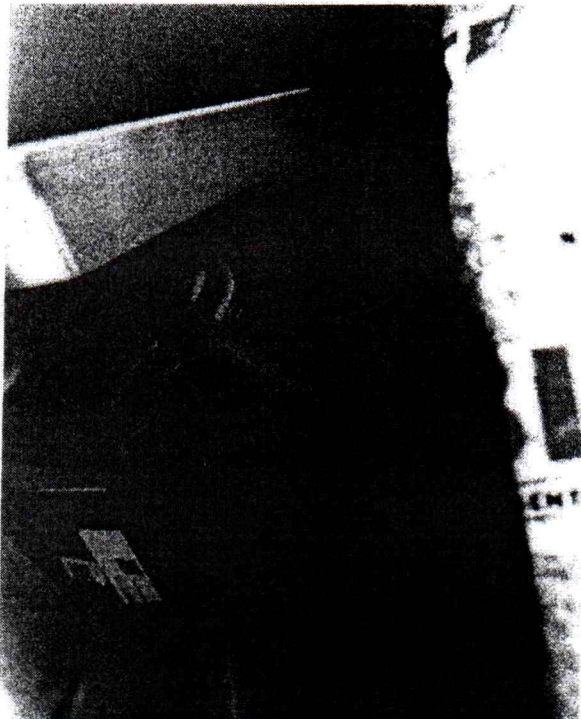
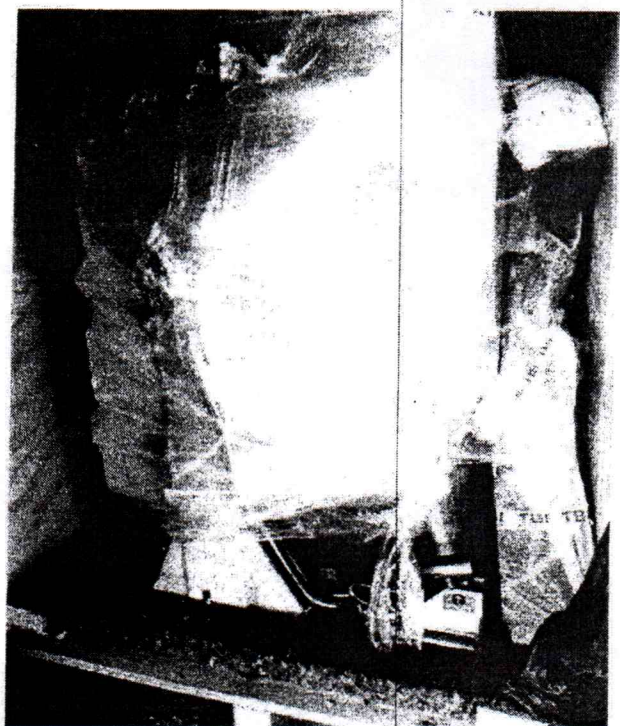
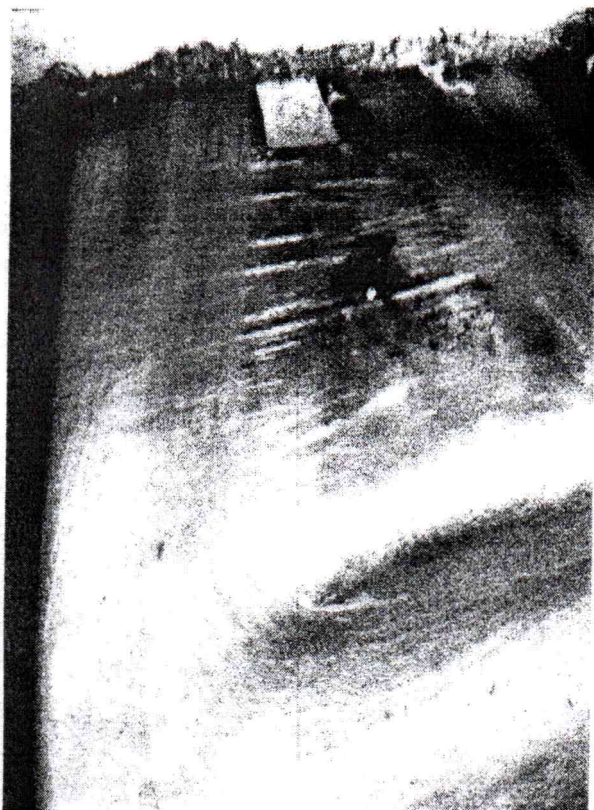
- Equipamento embalado de forma **precária**, sem proteção adequada contra poeira, umidade ou impactos;
- A unidade está **alocada diretamente sobre superfície de madeira e mantas industriais contaminadas**, com evidentes sinais de sujeira, detritos sólidos, presença de insetos e material orgânico;
- As proteções plásticas estão **danificadas, frouxas ou rasgadas**, comprometendo a vedação e proteção contra contaminantes externos.

- Diversas **partes da carenagem estão amassadas, trincadas ou faltantes**, indicando impacto ou armazenamento inadequado, o que é evidente nas imagens fotográficas;
- A tampa traseira de proteção dos módulos internos está **sem fixação** e visivelmente **deformada**;
- Identificou-se **oxidação avançada na estrutura metálica**, com comprometimento da pintura e possível início de corrosão interna.

- Conjuntos de cabos de força, controle, sinal e aterramento estão **expostos, dobrados e sem identificação técnica**;
- Os **condutores estão ressecados, sujos e com início de oxidação nos conectores e terminais**, caracterizando risco iminente de falhas de contato e curtos-circuitos;

- A fonte principal de alimentação (observada nas fotos) encontra-se **coberta por poeira densa e sujeira orgânica**, com risco de superaquecimento e descarga elétrica se energizada;
- Não há como atestar a integridade da blindagem eletromagnética;
- A fonte carrega **sinais visuais de sobreaquecimento anterior**, como escurecimento em pontos de ventilação e sinais de fuligem;
- Identificou-se possível **infiltração de umidade e oxidação interna nos módulos de fonte e retificadores**.

- A CPU integrada é de padrão legado, com unidade óptica "DVD MULTI RECORDER" visivelmente suja, obsoleta e com presença de mofo superficial;
- Trata-se de um hardware completamente defasado (possivelmente padrão IDE/SCSI), **incompatível com softwares médicos modernos, PACS, DICOM atual ou sistemas HIS/RIS vigentes**;
- Impossibilidade de atualização ou substituição de partes sem descaracterizar o equipamento.

- A unidade geradora apresenta **cabos de alta tensão com capa rígida, dobrada e com dobras críticas (risco de ruptura do dielétrico interno)**;
- O módulo do tubo de raios X encontra-se fora de posição e com partes soltas, **sugerindo comprometimento do isolamento interno**;
- Ventoinhas e dutos de ventilação com **bloqueio por partículas sólidas e poeira**, risco severo de falha térmica ao funcionamento;
- Ausência de blindagem radiológica externa – **comprometimento total das condições de segurança operacional**.

Diante da vistoria e documentação fotográfica, o equipamento **Toshiba 08 canais** encontra-se em **estado absolutamente impróprio para uso clínico ou diagnóstico**, sendo **tecnicamente inviável** sua reinstalação, recuperação ou manutenção com garantia de segurança e eficácia.

A tentativa de energização do equipamento representa **risco real de incêndio, choque elétrico, radiação descontrolada** e danos à integridade física de operadores e pacientes.

- **Descarte imediato e definitivo** do equipamento, conforme diretrizes ambientais para resíduos eletroeletrônicos de origem médico-hospitalar (Política Nacional de Resíduos Sólidos – Lei 12.305/2010);
- A inutilização deve seguir protocolos de descomissionamento de fontes de radiação, com suporte técnico de empresa especializada e/ou engenheiro clínico registrado;
- Registro fotográfico e emissão de laudo de desmonte devem compor o processo de baixa patrimonial junto ao setor competente da prefeitura.
